Rissbildung am Steuerblock

Instandsetzung Steuerblock

präventiv & gut gelöst

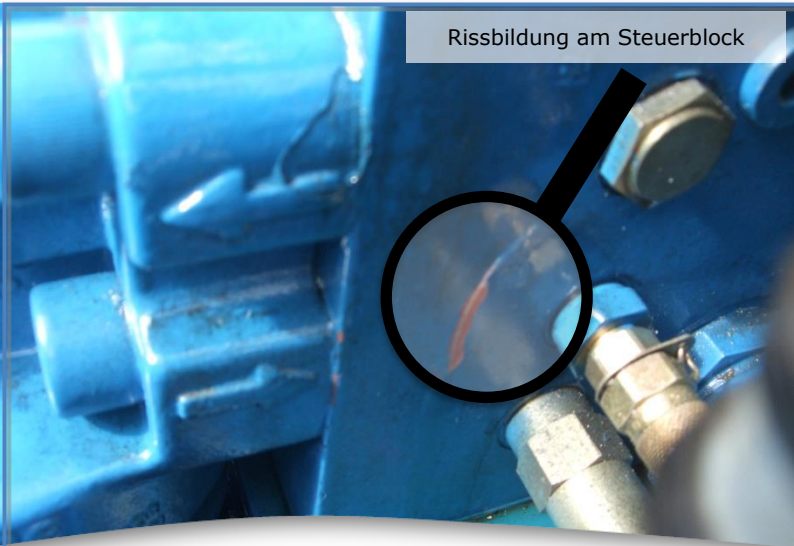
Seit 15 Jahren sorgen wir dafür, dass die bei psm im Service befindlichen DeWind D6- Anlagen fit sind und bleiben. Wir haben in den vergangenen Jahren feststellen können, dass unsere betreuten Anlagen, welche aus den Baujahren 2000/2001 stammen, häufig Haarrissbildung am Steuerblock der Hydraulik (Berendsen) aufweisen. Hohe Instandsetzungs- und Reinigungskosten sind die Folge.

Dies muss nicht sein! psm empfiehlt jedem Betreiber, dessen WEA älter als 12 Jahre ist, eine präventive Erneuerung des Steuerblocks inklusive einer Teilerneuerung der Ventile und Adapter durchzuführen. Stillstandzeiten aufgrund eines gerissenen Blocks werden somit vermieden und teuren, zeitintensiven Instandsetzungs- und Reinigungskosten wird vorgebeugt.
